ふそうローザの乗車装置（最後列座席下カバー取付金具）の改善対策について

改善箇所説明図

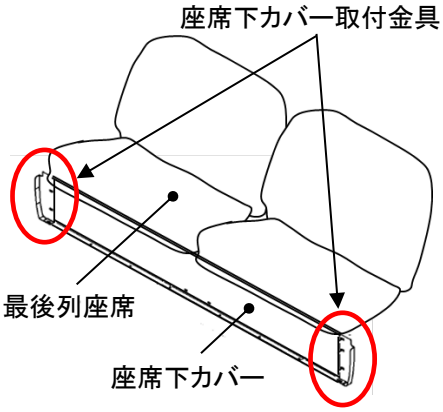
小型バスにおいて、最後列座席下カバーの取付金具の形状が不適切なため、座席と車体の隙間に手を差し込むと、当該取付金具の端部でけがをするおそれがある。

全車両、最後列座席下カバー取付金具の端部に、ゴム製の保護材を追加する。

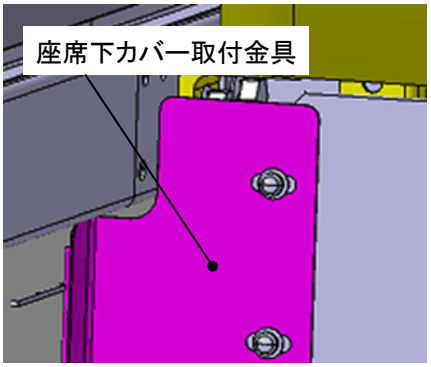
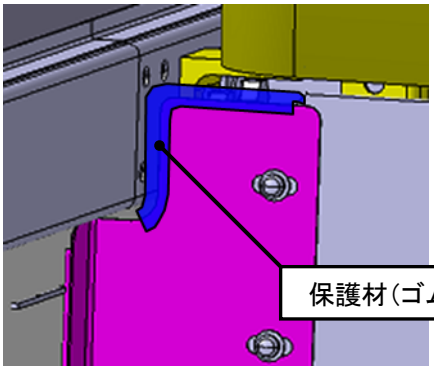
不具合発生箇所
