ふそうエアロスターの電気装置（インバータ）のリコールについて

リコール届出番号	3309	リコール開始日	平成 26 年 2 月 19 日
不具合の部位（部品名）	電気装置（インバータ）		
基準不適合状態にあると認める構造、装置又は性能の状況及びその原因	大型路線バスのハイブリッド車において、電流の変換装置であるインバータの耐久信頼性が不足しているものがある。そのため、インバータ破損により車両駆動用モータや補機用モータが作動せず、ハイブリッドシステム警告灯の点灯、出力低下が発生し、最悪の場合、走行不能、パワーステアリング機能不良となるおそれがある。		
改善措置の内容	全車両、インバータ電気回路にヒューズを追加するとともに、ハイブリッドシステム制御ＥＣＵのプログラムを変更し、また、インバータ冷却系水ポンプ用リレーを新品に交換する。 インバータについては、適正な時期に定期的に新品に交換する。

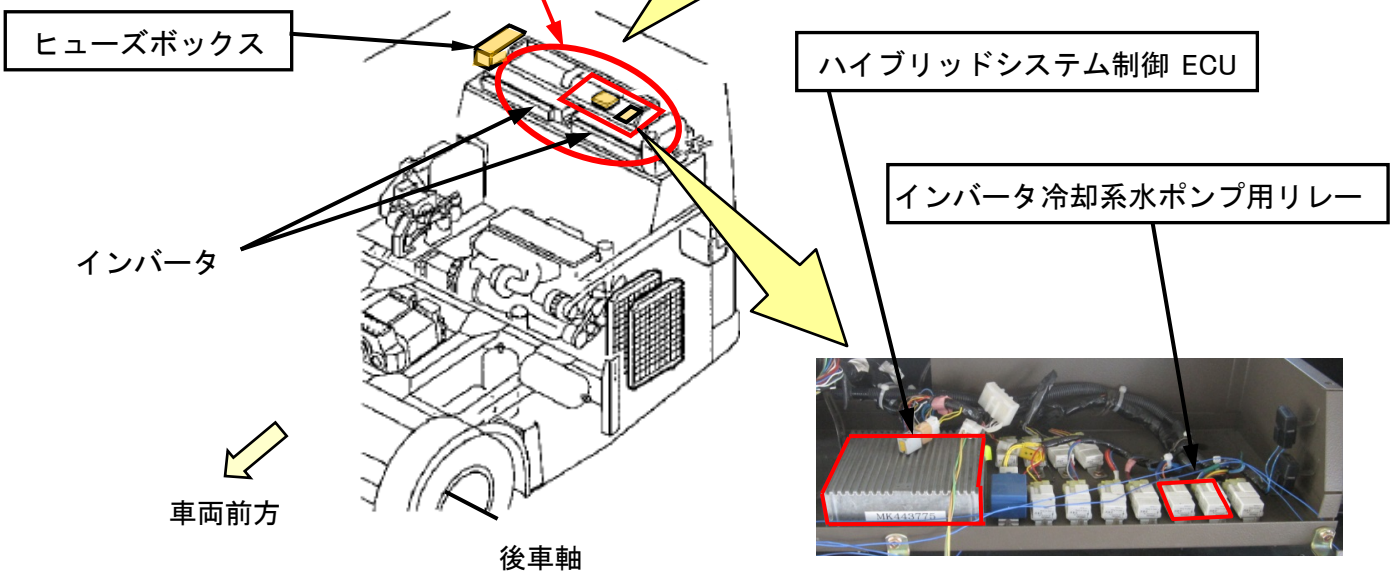
改 善 箇 所 説 明 図

大型路線バスのハイブリッド車において、電流の変換装置であるインバータの耐久信頼性が不足しているものがある。そのため、インバータ破損により車両駆動用モータや補機用モータが作動せず、ハイブリッドシステム警告灯の点灯、出力低下が発生し、最悪の場合、走行不能、パワーステアリング機能不良となるおそれがある。

全車両、インバータ電気回路にヒューズを追加するとともに、ハイブリッドシステム制御ＥＣＵのプログラムを変更し、また、インバータ冷却系水ポンプ用リレーを新品に交換する。

インバータについては、適正な時期に定期的に新品に交換する。
