ふそう エアロエース、エアロクィーンの車体装置（左側ミラーステー）のリコールについて

改 善 箇 所 説 明 図

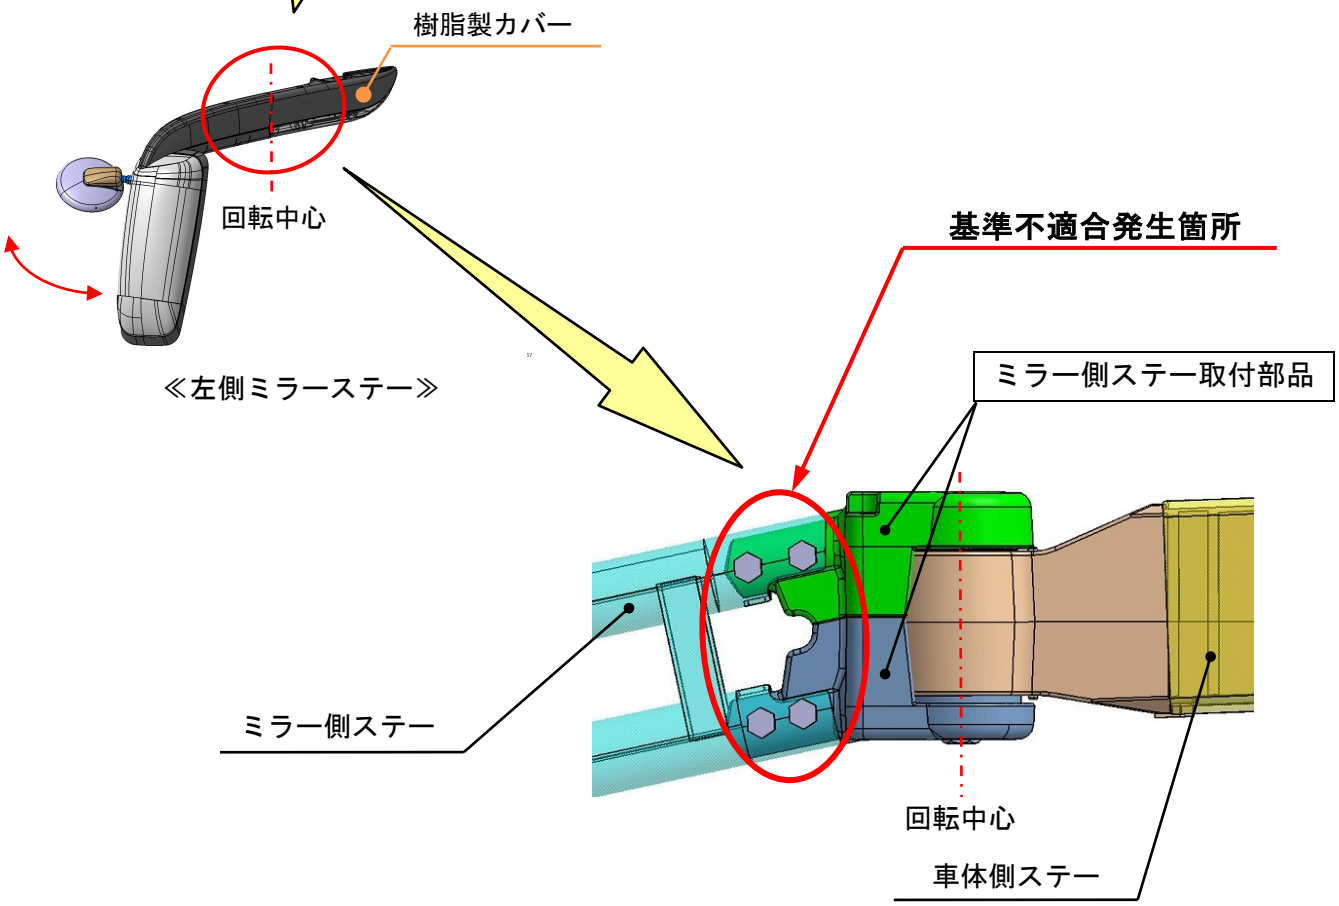
大型観光バスの手動格納式左側ミラーステーにおいて、ミラー側ステーの取付ボルトが緩み、回転部のミラー側ステー取付部に亀裂が生じるものがある。そのため、そのままの状態で使用を続けると、ミラー側ステー取付部の亀裂が進展し、最悪の場合、左側ミラーが脱落するおそれがある。

全車両、暫定措置としてミラー側ステー取付部を点検し、亀裂が生じていた場合は回転部を新品に交換する。なお、対策が決定し次第、恒久対策品と交換する。

識別：作業完了車には、車両左後方点検リッド裏の位置に「HB156」の文字が記載された白黄色のシールを貼付ける。
