ふそう エアロエース、エアロクィーンの灯火装置（後面方向指示器）のリコールについて

改 善 箇 所 説 明 図

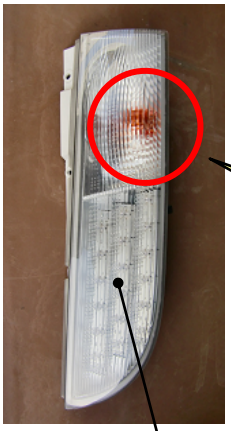
リヤコンビネーションランプ

大型観光バスにおいて、方向指示器の長時間点滅を繰り返して行うと、後面方向指示器の橙色キャップ上部が溶損する場合がある。そのため、そのままの状態で使用を続けると、当該キャップの気化成分でレンズ内面が白濁すると共に、当該キャップ上部に穴が開くおそれがある。

全使用者に対し当該不具合について周知し、後面方向指示器にレンズ内面の白濁や橙色キャップの溶損が認められた場合は、左右のリヤコンビネーションランプを対策品に交換する。

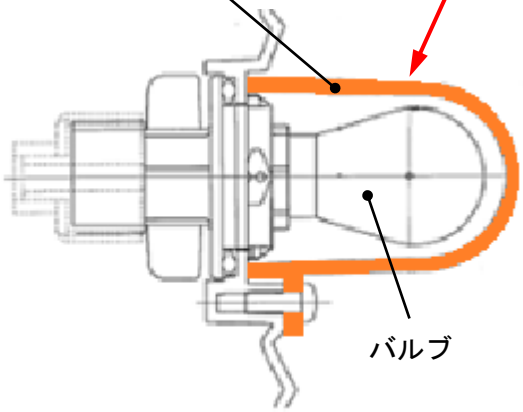
基準不適合発生箇所
