ふそうエアロスターの動力伝達装置（変速機）のリコールについて

リコール届出番号	3669	リコール開始日	平成 27 年 11 月 5 日
不具合の部位(部品名)	動力伝達装置（変速機）		
基準不適合状態にあると認める構造､装置又は性能の状況及びその原因	自動変速機を搭載した大型路線バスにおいて、トルクコンバータ部バッキングプレートのトルクコンバータカバーへの取付けボルト締付け方法およびトルクコンバータカバーのねじ部加工が不適切なため、当該ボルトの軸力が不足しているものがある。そのため、そのままの状態で使用を続けるとボルトが折損し、折損したボルトがトルクコンバータカバーとタービンとの間に挟まり、最悪の場合、トルクコンバータがロックアップした状態となり、エンストして走行できなくなるおそれがある。		
改善措置の内容	全車両、バッキングプレート取付けボルトを新品に交換し、規定トルクで締め直す。

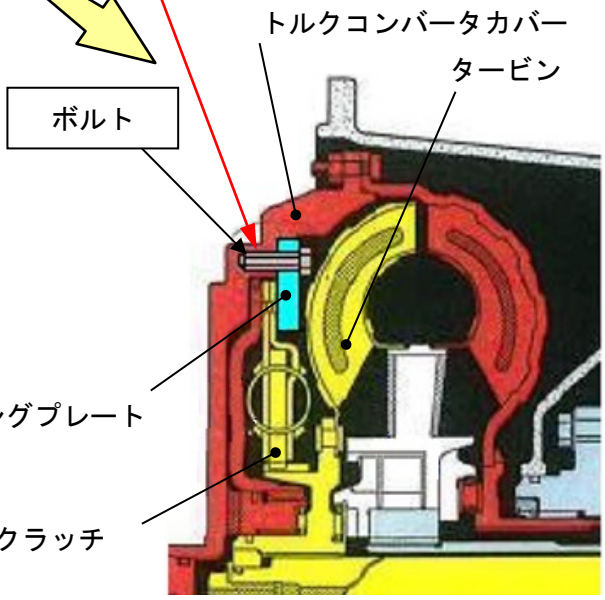
改善箇所説明図

基準不適合発生箇所

トルクコンバータ部

自動変速機を搭載した大型路線バスにおいて、トルクコンバータ部バッキングプレートのトルクコンバータカバーへの取付けボルト締付け方法およびトルクコンバータカバーのねじ部加工が不適切なため、当該ボルトの軸力が不足しているものがある。そのため、そのままの状態で使用を続けるとボルトが折損し、折損したボルトがトルクコンバータカバーとタービンとの間に挟まり、最悪の場合、トルクコンバータがロックアップした状態となり、エンストして走行できなくなるおそれがある。

全車両、バッキングプレート取付けボルトを新品に交換し、規定トルクで締め直す。
