ふそう エアロエース、エアロクィーンのその他の装置（LED 行先表示器）の改善対策について

改善対策届出番号	514	改善対策開始日	平成 28 年 12 月 16 日
不具合の部位(部品名)	その他の装置（LED 行先表示器）		
不具合状態にあると認める構造、装置又は性能の状況及びその原因	オプションの車両後側用 LED 行先表示器を装着した大型観光バスにおいて、行先表示器の取付け金具の強度が不足しているため、車両振動により当該金具に亀裂が発生するものがある。そのため、そのままの状態で使用を続けると、亀裂の進行により当該金具が破断し、行先表示器が脱落するおそれがある。		
改善対策の内容	全車両、取付け金具を対策品に交換する。

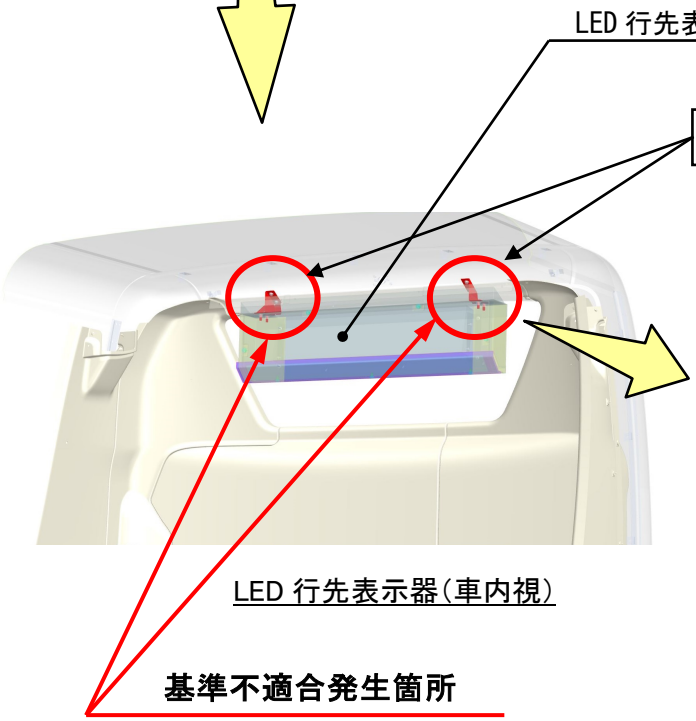
改 善 箇 所 説 明 図

オプションの車両後側用 LED 行先表示器を装着した大型観光バスにおいて、行先表示器の取付け金具の強度が不足しているため、車両振動により当該金具に亀裂が発生するものがある。そのため、そのままの状態で使用を続けると、亀裂の進行により当該金具が破断し、行先表示器が脱落するおそれがある。

全車両、取付け金具を対策品に交換する。

注　：□ は、交換部品を示す。
