ふそう エアロエース、エアロクィーンの電気装置（フロントドアガラスヒーター配線）
のリコールについて

リコール届出番号	4525	リコール開始日	令和元年 7月12日
不具合の部位(部品名)	電気装置（フロントドアガラスヒーター配線）		
基準不適合状態にあると認める構造、装置又は性能の状況及びその原因	大型バスにおいて、オプション設定されているフロントドアガラスヒーターの配線の固定方法が不適切なため、ドア開閉時にアーム部（上側水平バー）の配線に局部的な曲げが生じるものがある。そのため、そのままの状態で使用を続けると、ドア開閉に伴って当該配線が繰り返し曲げられることで配線が断線し、発煙が生じるおそれがある。		
改善措置の内容	全車両、フロントドアガラスヒーター配線の固定方法を対策仕様に変更する。また、当該配線を点検し、不具合発生部に断線が認められた場合は当該配線を新品に交換する。

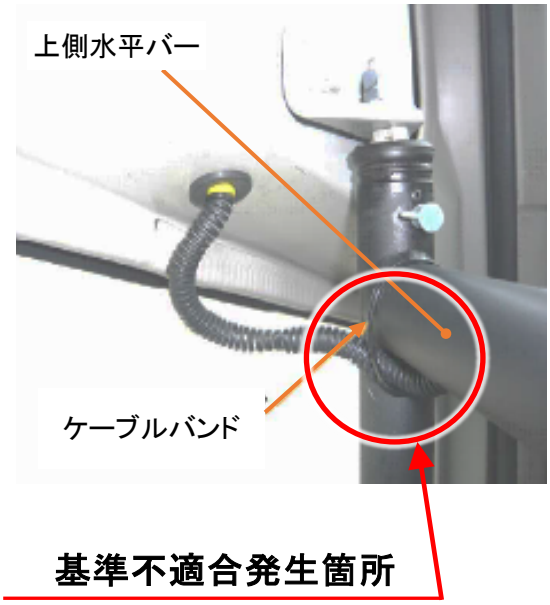
《改善前》

基準不適合発生箇所

大型バスにおいて、オプション設定されているフロントドアガラスヒーターの配線の固定方法が不適切なため、ドア開閉時にアーム部（上側水平バー）の配線に局部的な曲げが生じるものがある。そのため、そのままの状態で使用を続けると、ドア開閉に伴って当該配線が繰り返し曲げられることで配線が断線し、発煙が生じるおそれがある。

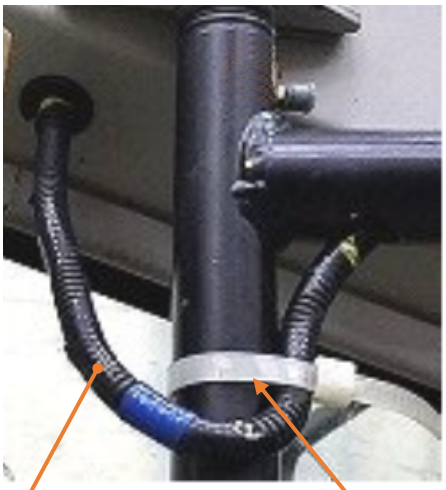
《改善後》

注 ：□は不具合発生部に断線が認められた場合に新品と交換する配線を示す。

全車両、フロントドアガラスヒーター配線の固定方法を対策仕様に変更する。また、当該配線を点検し、不具合発生部に断線が認められた場合は当該配線を新品に交換する。

識別：作業完了車には、車両左後方点検リッド裏に「HB201」の文字が記載された白黄色のシールを貼付ける。
