ふそうエアロエースのその他の装置（サービスセット）のリコールについて

改 善 箇 所 説 明 図

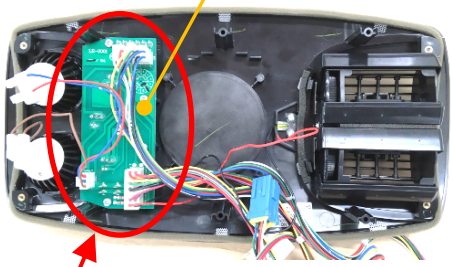
《サービスセット内部》

基 準 不 適 合 発 生 箇 所

大型観光バスにおいて、客席上部のサービスセット（読書灯、エアコン吹き出し口、停車ボタン、スピーカー等を装備）の基板の防水性が不適切なため、エアコンダクト内で発生したダスト状の異物を含んだ結露水が当該基板のコネクタに到達する場合がある。そのため、そのままの状態で使用を続けると、異物がコネクタ底部に蓄積されて端子間が短絡し、読書灯の不点灯や停車ボタンの誤作動等が生じ、最悪の場合、火災に至るおそれがある。

改善措置の内容

全車両、サービスセットの基板上部に被水防止カバーを追加し、基板にシリコンが塗布されていないものはシリコンを塗布すると共に、基板に繋がるハーネスの配策を変更する。

また、当該基板とハーネスのコネクタを点検し、熱による不具合が認められたものは新品に交換する。
