ふそうエアロエースのその他の装置（天井エアコンユニット）のリコールについて

改 善 箇 所 説 明 図

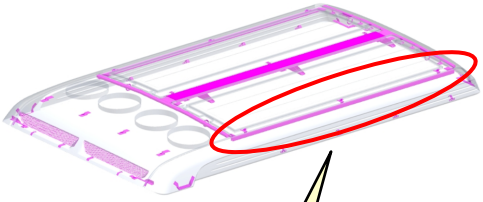
《 天井エアコンユニットカバー 》

基準不適合発生箇所

大・中型観光バスにおいて、天井エアコンユニットの樹脂製カバーを固定する金具類の防錆処置が不適切なため、当該金具類に錆が生じるものがある。そのため、そのままの状態で使用を続けると、当該金具類の接合力が錆の進行によって低下し、最悪の場合、強い横風等を受けるとカバーが持ち上がって固定部が破損し、天井エアコンユニットからカバーが脱落するおそれがある。

全車両、各天井エアコンユニットカバーの取付け金具を点検し、剥離が認められた場合はリベットによる固定を追加すると共に、サイドカバー側フレームのカバー固定部にL字フレームを追加する。

⬚ は剥離が認められた場合に、リベットによる固定を追加する箇所を示す。
