ふそう スーパーグレート、エアロエース、エアロクィーンの
原動機（燃料噴射装置）のリコールについて

改 善 箇 所 説 明 図

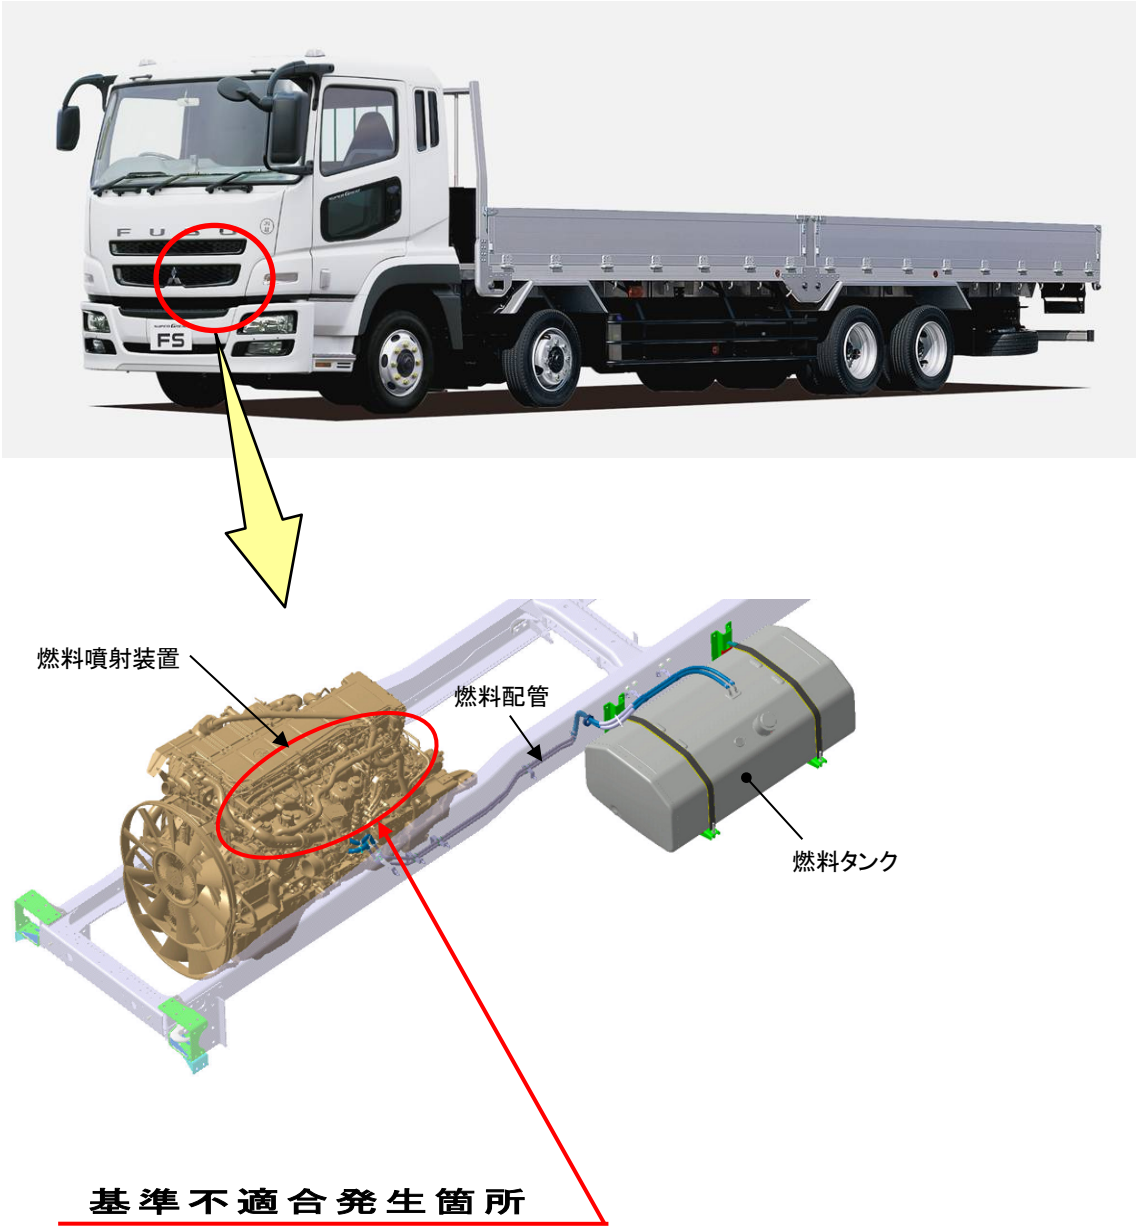
大型トラック・バスのエンジンにおいて、使用者ならびに自動車整備事業者に対して、燃料噴射装置を定期的に洗浄するよう情報提供していなかったため、洗浄が行われないと、燃料の温度変化等で燃料中に化合物が生成され、燃料噴射装置内部のバルブが固着することがある。そのため、エンジンの燃料噴射が適正に行われず、エンジンの始動不良や白煙の発生、エンジン制御システム異常の警告灯点灯等が発生し、最悪の場合、排気管に溜まった燃料が発火して、火災に至るおそれがある。

全車両、燃料噴射装置の状態を点検し、不具合の兆候が認められた場合は、燃料噴射装置を新品に交換する。さらに、燃料タンクへ洗浄剤を注入し、燃料噴射装置内に付着している化合物を除去する。

また、メンテナンスノートに、洗浄剤による燃料噴射装置の定期洗浄の実施を追記するとともに、使用者ならびに自動車整備事業者に対して、燃料噴射装置の定期洗浄の重要性を啓発する。

なお、燃料噴射装置の洗浄剤の準備には時間を要することから、排気管出口が樹脂製バンパーに近い大型バスを優先して改善措置を実施する。

識別：作業完了車には、所定の位置に「HD211」の文字が記載された白黄色のシールを貼付ける。
トラック：助手席リヤドアピラーストライカー付近
バス　　：車両左後方点検リッド裏
