ふそう スーパーグレート、ローザのエアバッグ装置（インフレータ）のリコールについて

リコール届出番号	4660	リコール開始日	令和2年 1月31日
不具合の部位(部品名)	エアバック装置（インフレータ）		
基準不適合状態にあると認める構造､装置又は性能の状況及びその原因	大型トラック・小型バスの運転者席用エアバッグのインフレータ（膨張装置）において、吸湿防止が不適切なため、ガス発生剤が吸湿することがある。そのため、使用過程でガス発生剤が吸湿や乾燥を繰返した場合など、エアバッグ作動時に正常に展開しないおそれがある。		
改善措置の内容	全車両、運転者席用エアバッグ装置の有無を確認し、装着されていた場合は、予防的措置としてエアバッグインフレータまたはエアバッグアッセンブリを代替品と交換する。なお、部品が準備でき次第、部品交換を改めて案内する。

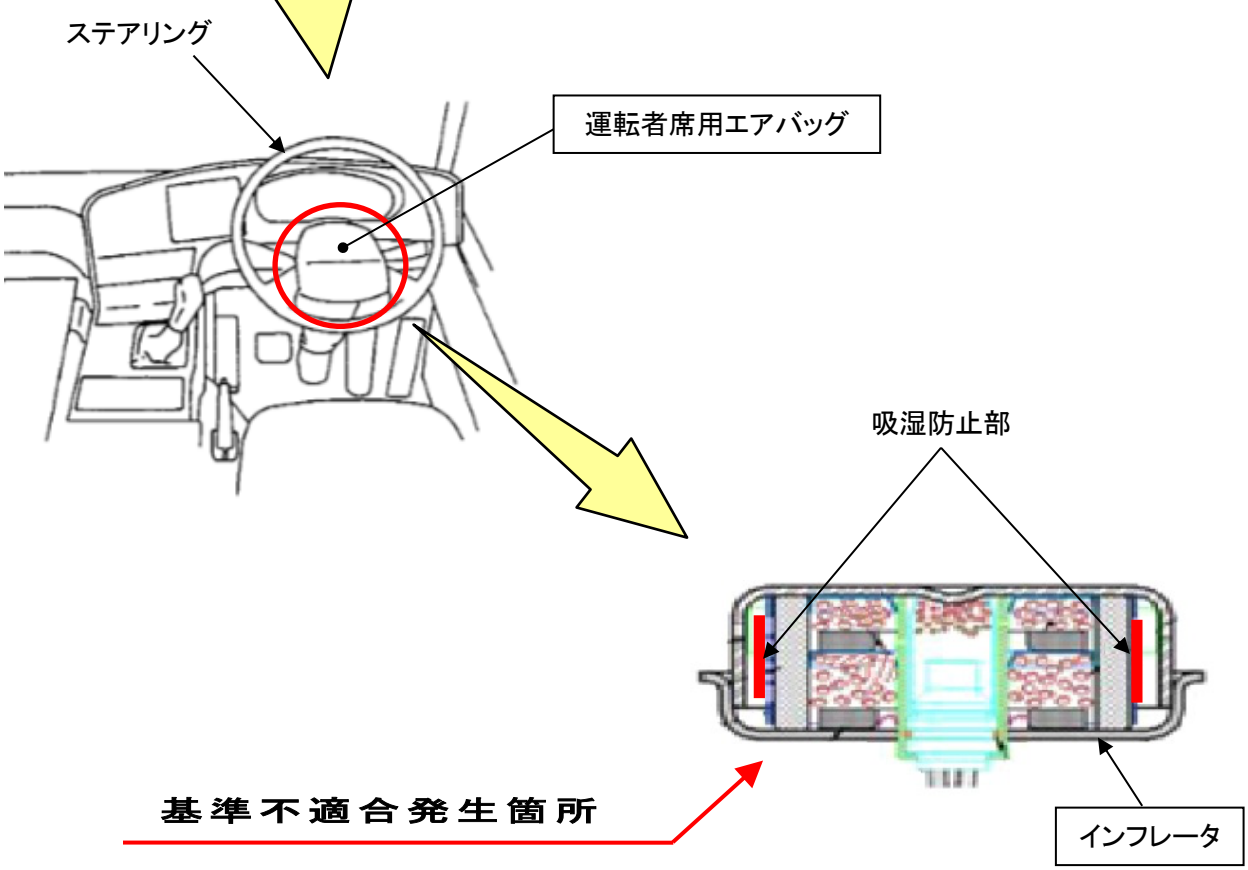
改 善 箇 所 説 明 図

大型トラック・小型バスの運転者席用エアバッグのインフレータ（膨張装置）において、吸湿防止が不適切なため、ガス発生剤が吸湿することがある。そのため、使用過程でガス発生剤が吸湿や乾燥を繰返した場合など、エアバッグ作動時に正常に展開しないおそれがある。

注　：□は、代替品と交換する部品を示す。

全車両、運転者席用エアバッグ装置の有無を確認し、装着されていた場合は、予防的措置としてエアバッグインフレータまたはエアバッグアッセンブリを代替品と交換する。なお、部品が準備でき次第、部品交換を改めて案内する。

識別：作業完了車には、所定の位置に「HD224」の文字が記載された白黄色のシールを貼付ける。
トラック：助手席リヤドアピラーストライカー付近
バス　　：車両左後方点検リッド裏
