ふそうローザの乗車装置（スイングドア）のリコールについて

リコール届出番号	5206	リコール開始日	令和４年 ９月 21 日
基準不適合状態にあると認める構造、装置又は性能の状況及びその原因	小型バスにおいて、スイングドアの車両前側ドアラッチ一式の製造が不適切なため、不良品を組付けたものがある。そのため、そのままの状態で使用を続けると、当該ラッチが破損してスイングドアを開けられなくなるおそれがある。		
改善措置の内容	全車両、スイングドアの前側ドアラッチ一式を点検し、不良品が組付けられていた場合には、正常品に交換する。

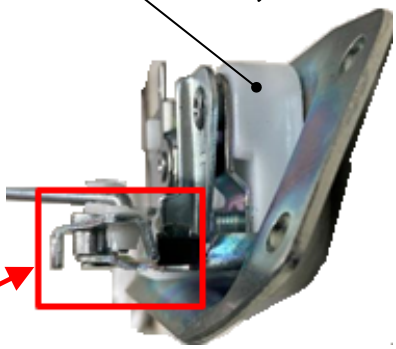
改 善 箇 所 説 明 図

ドアラッチー式

基準不適合発生箇所

小型バスにおいて、スイングドアの車両前側ドアラッチー式の製造が不適切なため、不良品を組付けたものがある。そのため、そのままの状態で使用を続けると、当該ラッチが破損してスイングドアを開けられなくなるおそれがある。

全車両、スイングドアの前側ドアラッチー式を点検し、不良品が組付けられていた場合には、正常品に交換する。

識別：作業完了車には、前側ドアラッチー式に青色のペイントを塗布する。
